Tratamiento preventivo de la madera en autoclave riesgo IV y lasures para exteriores.

Tratamiento autoclave según Norma UNE 21-152-86.

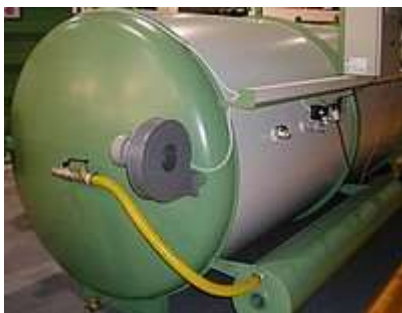
Horno de secado Imagen 1º

Secadero de madera

Cuando la madera es cortada en los aserraderos de los bosques nórdicos, debido a la escasez de ésta, rápidamente es transformada en tablas, tendiendo a deformarse, agrietarse y a expulsar resina (imagen 2º), sobre todo en climas calurosos. La madera para uso exterior debe previamente sufrir un tratamiento de secado más severo que la madera para interior. Por ello todas nuestras maderas, al ser para uso externo, son sometidas a un tratamiento de secado en un horno (imagen 1º) a 100 grados durante un tiempo prudencial, según humedad de la madera. El resultado es una serie de cambios químicos en la celulosa, hemicelulosa y lignina, eliminando (hablando en términos coloquiales) la "comida" de agentes bióticos (hongos e insectos) y mejorando la durabilidad natural de la madera. Este tratamiento permite, que maderas que no son durables frente a agentes bióticos (hongos e insectos), puedan llegar a la clase de durabilidad " 1" *muy durable*. Dicho tratamiento garantiza que en climas moderados (menos de 40º), la madera no se deforme, agriete ni expulse resina durante su exposición a la climatología en exteriores.

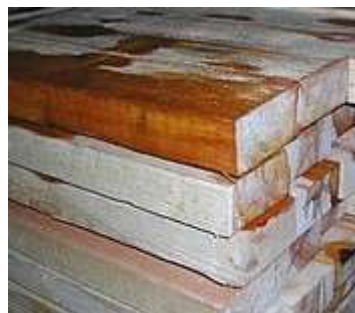
Tratamiento post secado Imagen 2º

Expulsión de resina, imagen posterior al secado.

Como puede apreciarse, no todas las maderas expulsan la misma cantidad de resina.

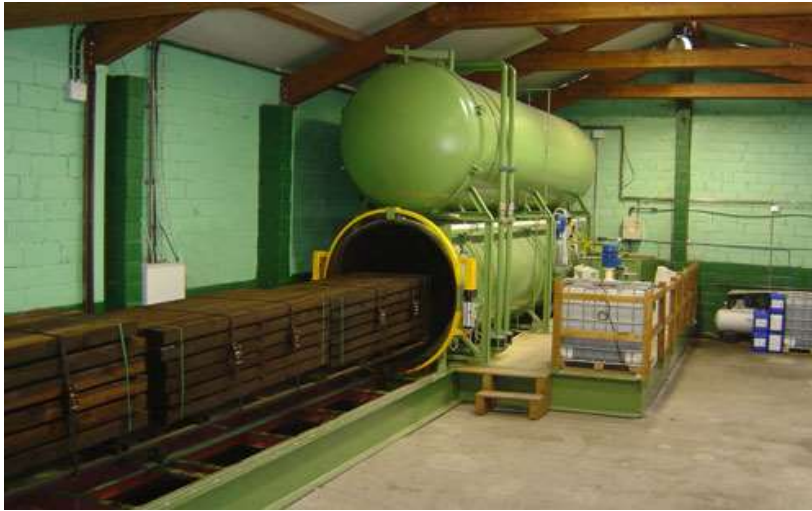
Imagen 3ª

Consiste en introducir la madera en un cilindro (imagen 3º) para posteriormente realizarle un doble vacío e inyectar a continuación las sales protectoras, consiguiendo una protección perimetral de la pared celular sin rellenar totalmente el duramen de la célula. Las fases del tratamiento son:

- *Vacío inicial*, para extraer parte del aire que contiene la madera.
- *Introducción del protector* (sales exentas de arsénico y cromo) a presión.
- *Vacío final* para regular la cantidad de producto introducido.

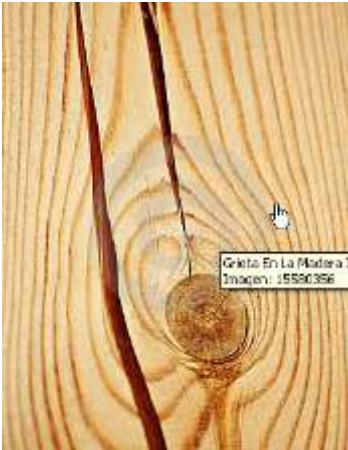
Imagen 5ª

En la imagen 5ª vemos una madera sin ningún tipo de tratamiento agrietada, Agasa intentamos mermar estos efectos con los tratamientos antes citados, pero algo de agrietamiento NO se puede evitar, por la naturaleza propia de la madera, como prevención le damos unos cortes o hendiduras longitudinales (imagen 6ª), con el fin que las grietas le salga en las citadas hendiduras, esto es teoría, NO eficaz al 100% .En la imagen 7ª las grietas son inevitables en los rollizos al tener el duramen en el centro, en la imagen 7ª-A vemos como hemos tapado la grieta natural del rollizo con masilla, solo por estética. La madera de iroko que habitualmente usamos para nuestro mobiliario urbano, suele salirle grietas en el extremo siendo imposible una solución fiable, cuando se usa en exteriores, con temperaturas extremas (Andalucía 45º a la sombra) imagen 8ª y 8ª-A grietas pertenecientes a un banco.

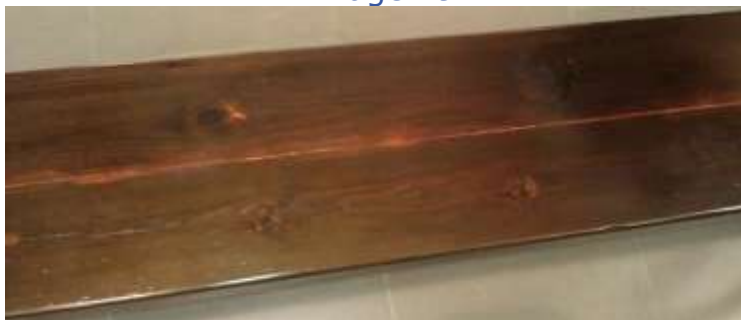
Imagen 9ª

No recomendamos el pintado con tintes de color, después del tratamiento autoclave (imagen 9ª), suele dar problemas de manchas y decoloraciones, tampoco es recomendable pintar con tintes por motivos del vandalismo, pues al arañar la pintura resalta la diferencia de tonalidad (imagen 10ª), facilitando a los vándalos escribir textos, dibujos, corazones, etc.

Tratamiento autoclave, con el tratamiento en autoclave, la madera toma un tono ligeramente verde, **no** siendo uniforme la tonalidad de toda la madera.

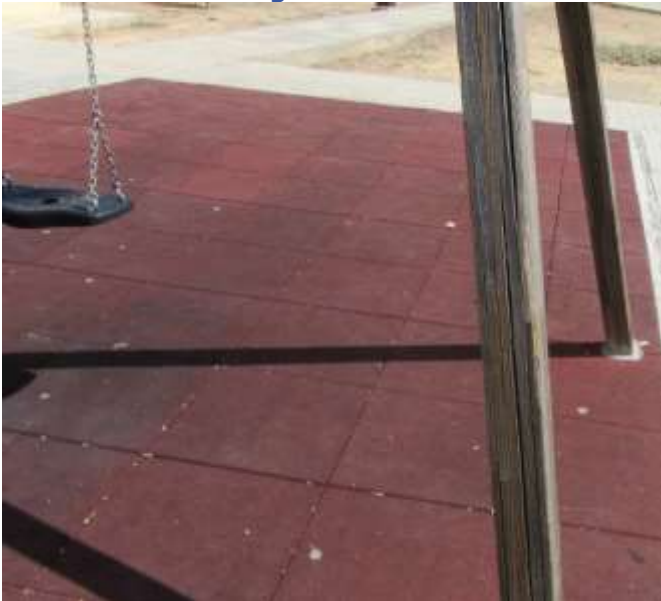
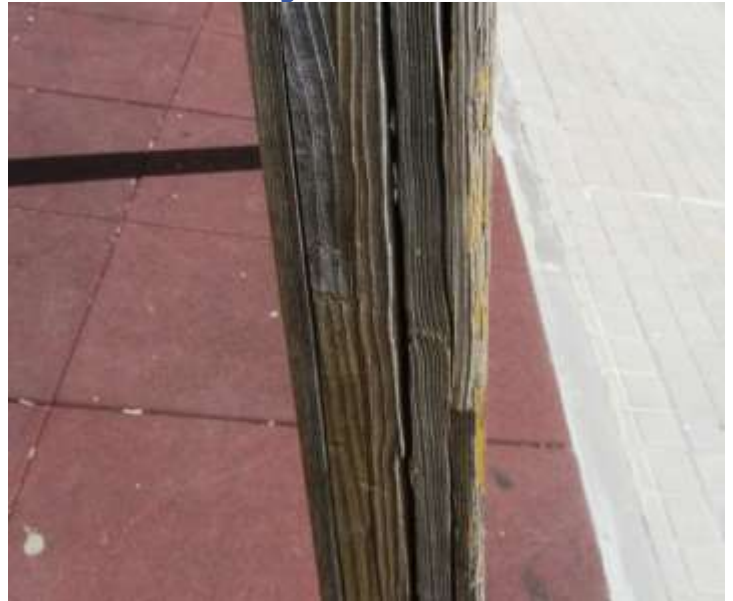
Imagen 11ª

Las maderas laminadas NO sirven para nuestra adversa climatología, en Andalucía alcanzamos temperaturas a la sombra hasta de 45% como es obvio al sol la temperatura es muy superior, en la imagen 11ª y 12ª vemos como se ha agrietado la madera laminada de la pata de los columpios, en Agasa conocemos el problema y por ellos usamos la madera en un solo bloque o pieza (Imagen 6ª).

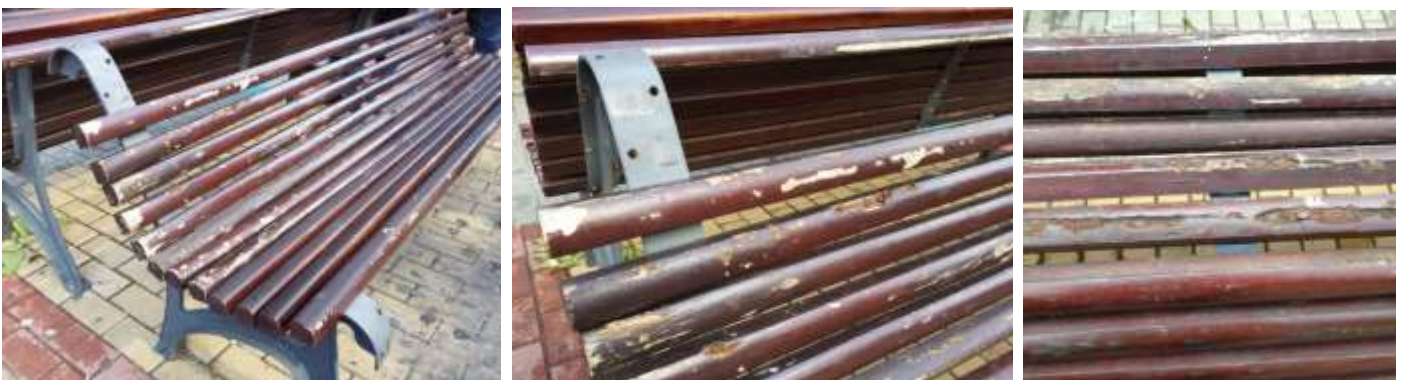
Imágenes 13ª

El tratamiento autoclave riesgo IV que damos en Agasa, es el mejor sistema de conservación para la madera, aunque a algunos no les guste el tono verdoso, pero nos da seguridad de durabilidad con un mínimo mantenimiento, en las imágenes 13ª vemos unos bancos procedentes de china, que estéticamente son muy bonitos cuando son nuevos, pues están recubiertas las maderas con barnices de colores, pero al carecer de tratamiento autoclave se la están comiendo las termitas, hongos, etc., en las imágenes adjuntas se aprecias el grave deterioro, a pesar que se ven los bancos nuevos y sin embargo están ruinosos.

También observamos cómo se ha roto la madera por efecto de carcoma.

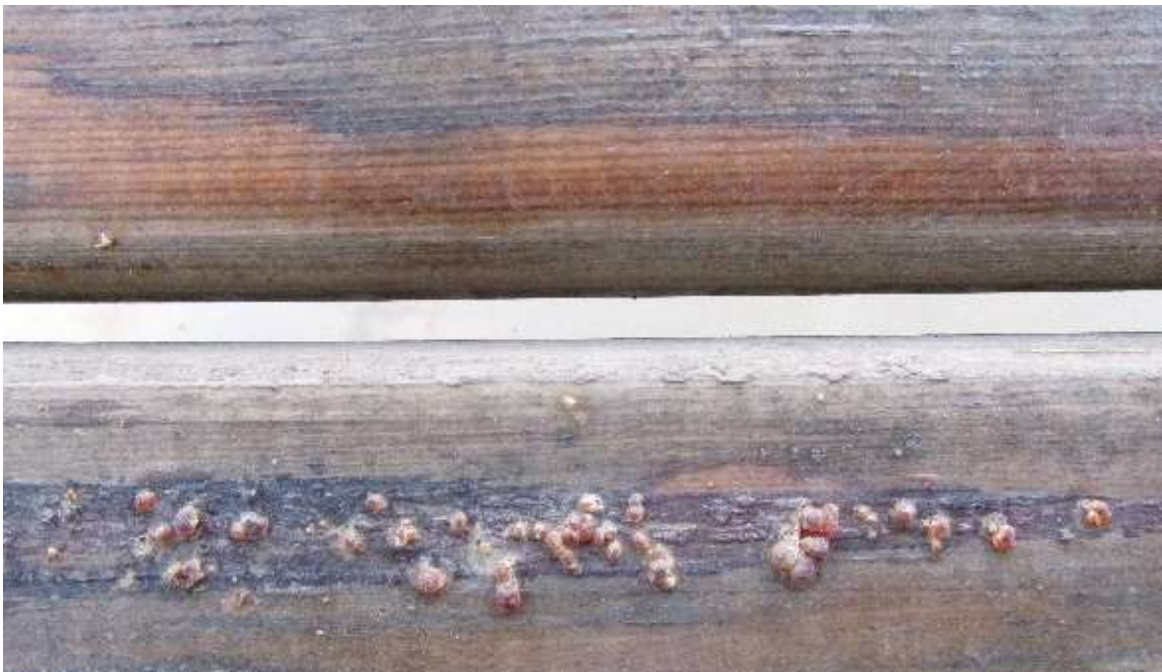
Imagen 14ª

Como hemos comentado, en AGASA a la madera se le da una serie de tratamientos estándar (secado, autoclave riesgo IV,) otros opcionales (lasures), todo ello es para darle una durabilidad, pero como es lógico, la madera también necesita mantenimiento para que presente mejor aspecto estético y tenga más durabilidad. Entre los tratamientos de mantenimiento está el de repasar todos los años con lasur al agua, juntar masilla de madera en las grietas que le salgan, sobre todo en parques infantiles, reapretar la tornillería cuando cesa la temporada de lluvias y la madera embebe, quitar la resina con espátula, dar disolvente y lasur en caso de salirle por el exceso de calor (45° a la sombra), en la imagen 14ª vemos como una de las maderas de un banco ha expulsado resina, sin embargo la otra está intacta; los palos que estén en posición horizontal, que se curven por efecto de la gravedad girar 180°.

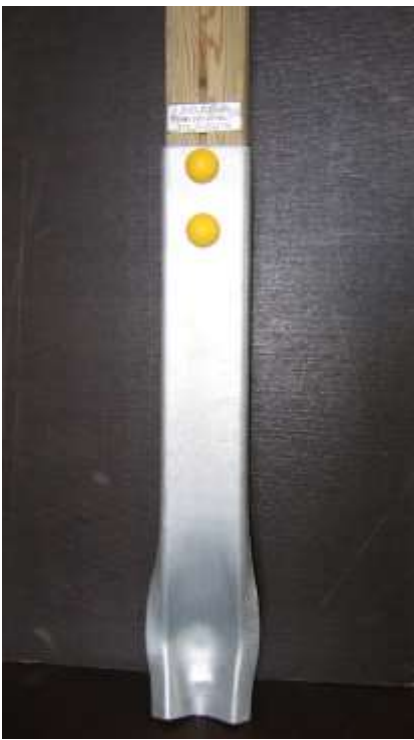
Imagen 15ª

En la Imagen 15ª, vemos el anclaje largo que usamos para fijar en suelo de tierra.
En la Imagen 16ª, vemos el sistema de fijación sobre losa de hormigón, con espiras.

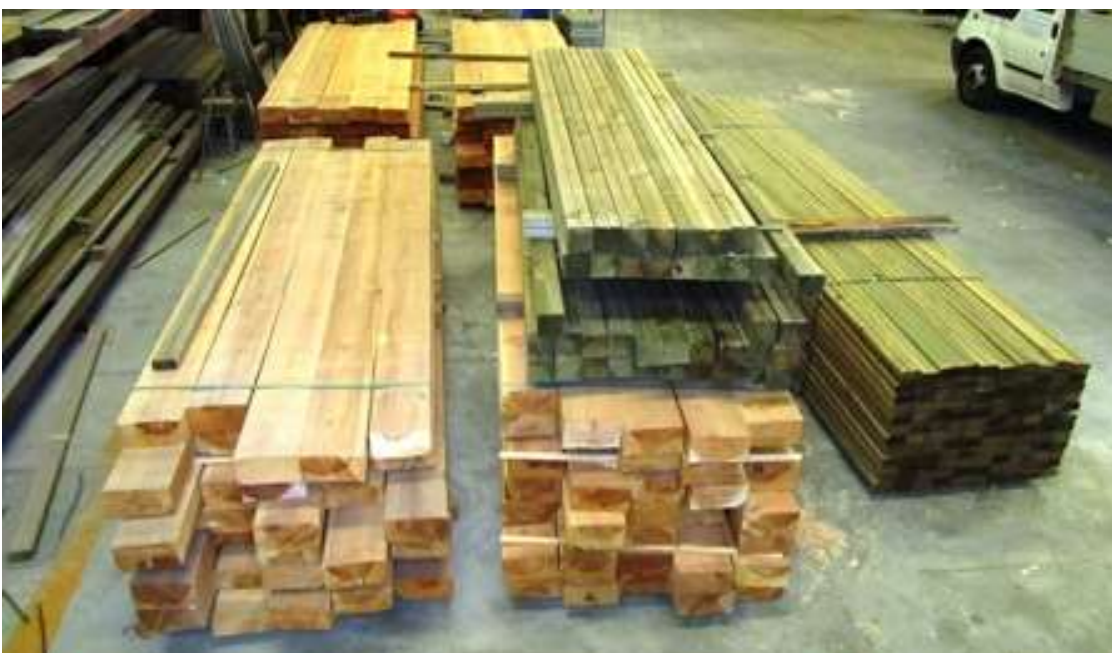
Imagen 17^a

En esta imagen apreciamos la diferencia de colorido de las maderas (imagen 17^a), esto se debe a que las maderas con tono marrón-amarillento, son maderas naturales, tal y como nos vienen de los aserraderos de los países escandinavos (Pino Flandes), la madera de color verde lleva trabajos de secado, troceado según escuadrías, labrados más tratamiento de autoclave riesgo IV.

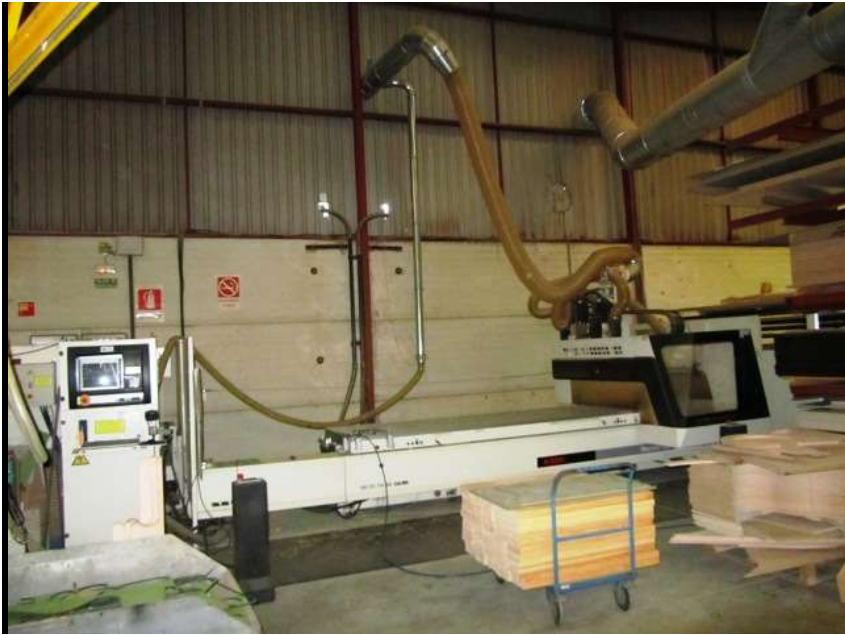
Pantógrafo CNC hace corte, grava, taladra, etc. Moldurera labra las 4 caras 1 pasada

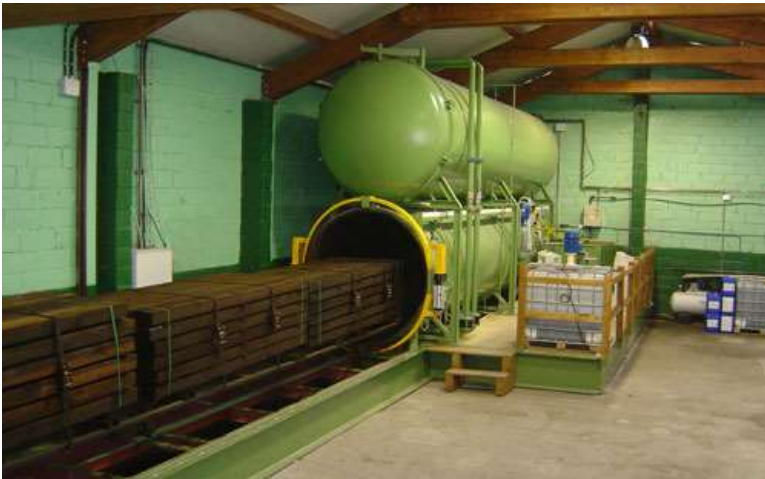
Maquina autoclave

Máquinas para el tratamiento de autoclave riesgo IV y secados de las maderas.
